# Restauration du secteur de frayère d'eau calme (Lavaltrie)

Compte rendu des visites effectuées sur le terrain pour  
évaluer la situation du littoral du Fleuve Saint-Laurent  
dans un secteur de Lavaltrie

Par  
Catherine Greaves  
Technicienne de la faune

Ministère des Ressources Naturelles et de la Faune  
Septembre 2006

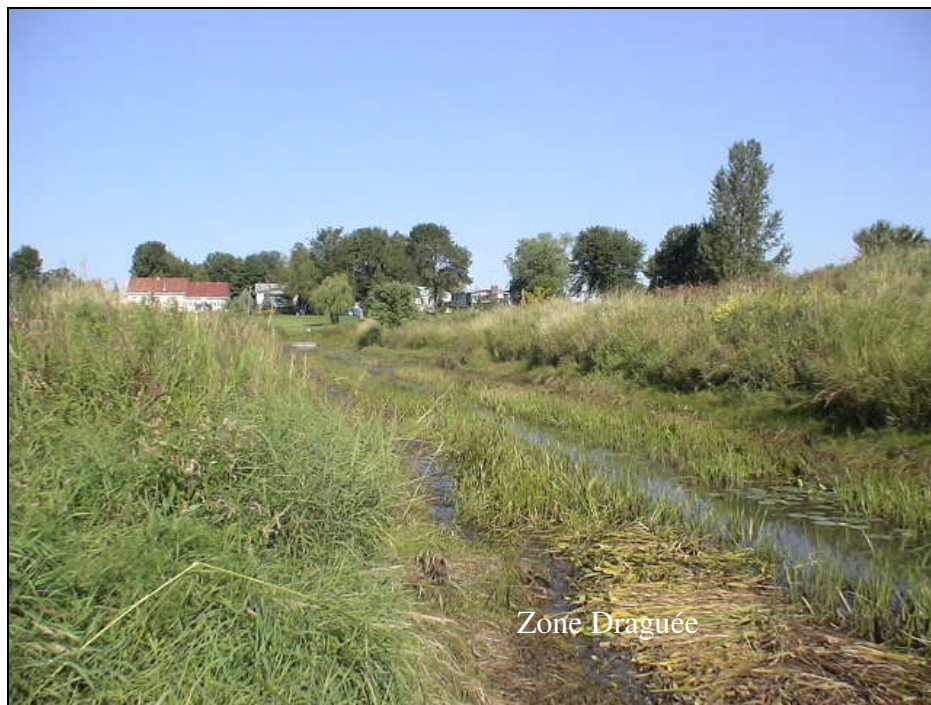
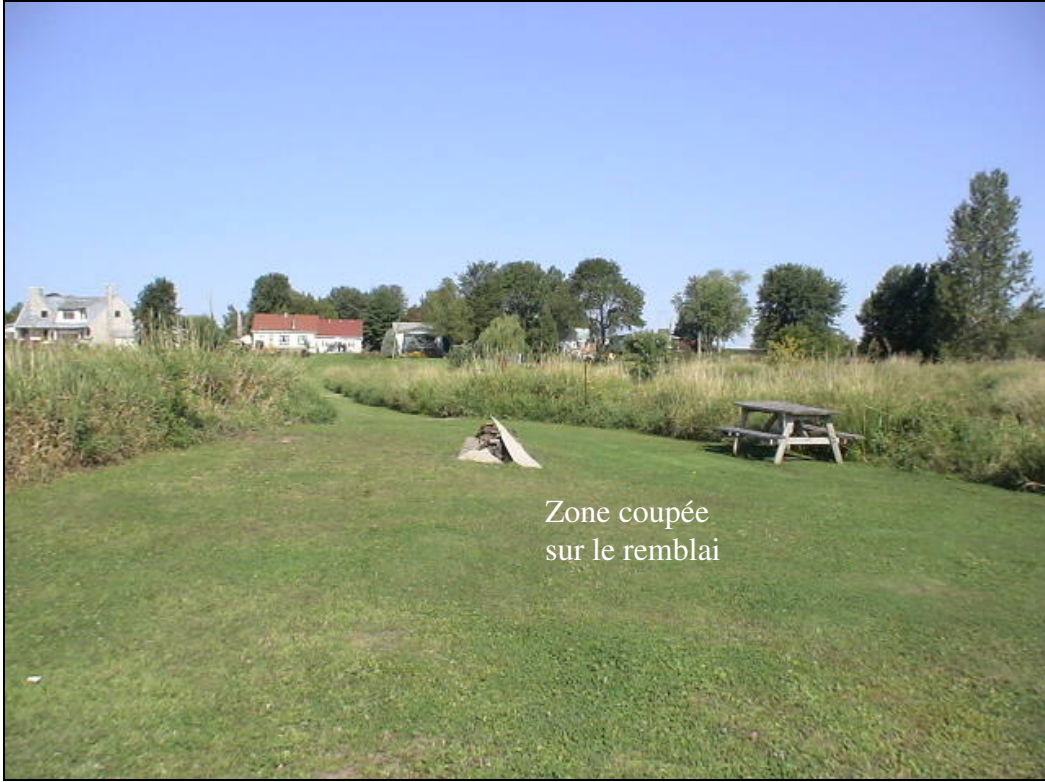
Photos 1 et 2, site 1, Lavaltrie

<b>Présence de ponceau</b>	OUI / <input type="checkbox"/> NON	
<b>Caractérisation de la végétation adjacente</b>  Figure <u>OUI</u>  (LHE identifiée par la végétation)	-zone draguer avec au côté une zone entretenue (herbacées coupées)  - déblai du draguage mis sur les côtés donc zone de remblai assez large coupant le marais émergent - Photos 1 et 2	
<b>Cote du Fleuve</b>	Varenne = 5,15 m	Sorel = 4,40 m (30 août 2006)
<b>Longueur du remblai</b>	125 m	
<b>Largeur du remblai</b>	15 m en aval et 45 m en amont	
<b>Hauteur du remblai</b>	environ 1 m	
<b>Âge approximatif du remblai</b>	ancien	
<b>Provenance du sol</b>	inconnu	
<b>Type de sol utilisé</b>	inconnu	
<b>Identification d'un point stable :</b> distance =    hauteur =		
<b>Entrave à la libre circulation du poisson</b>	<b>oui, coupe le marais émergent</b>

Zone coupée  
sur le remblai

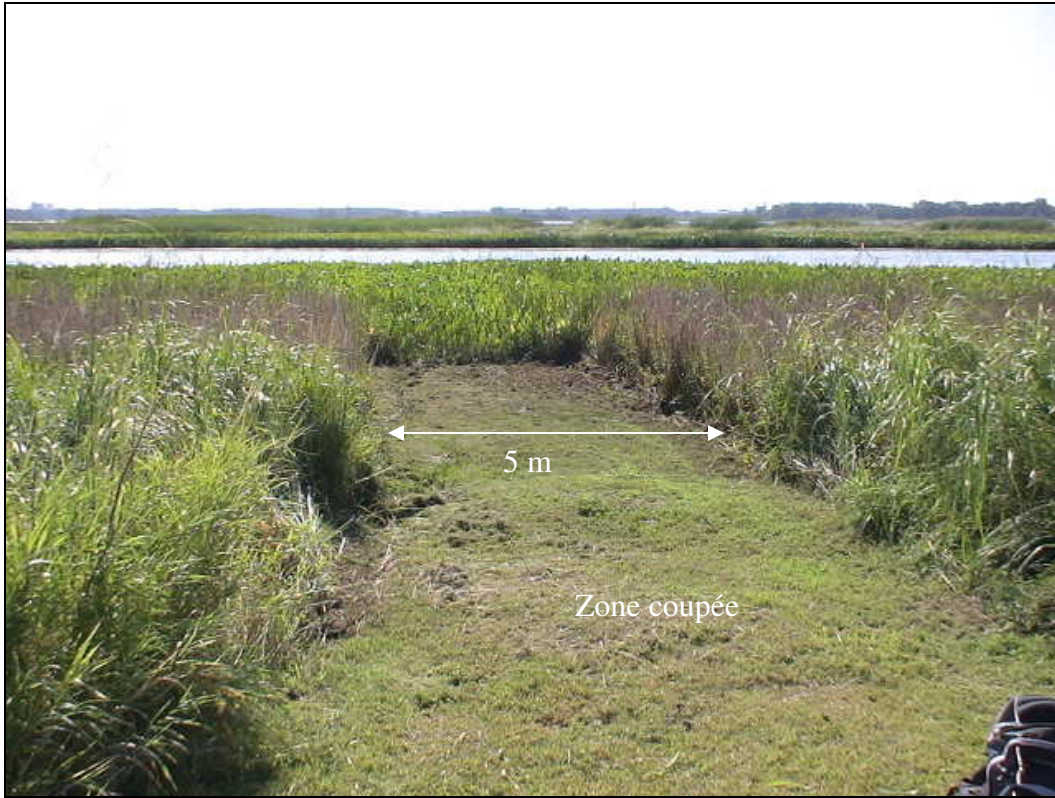
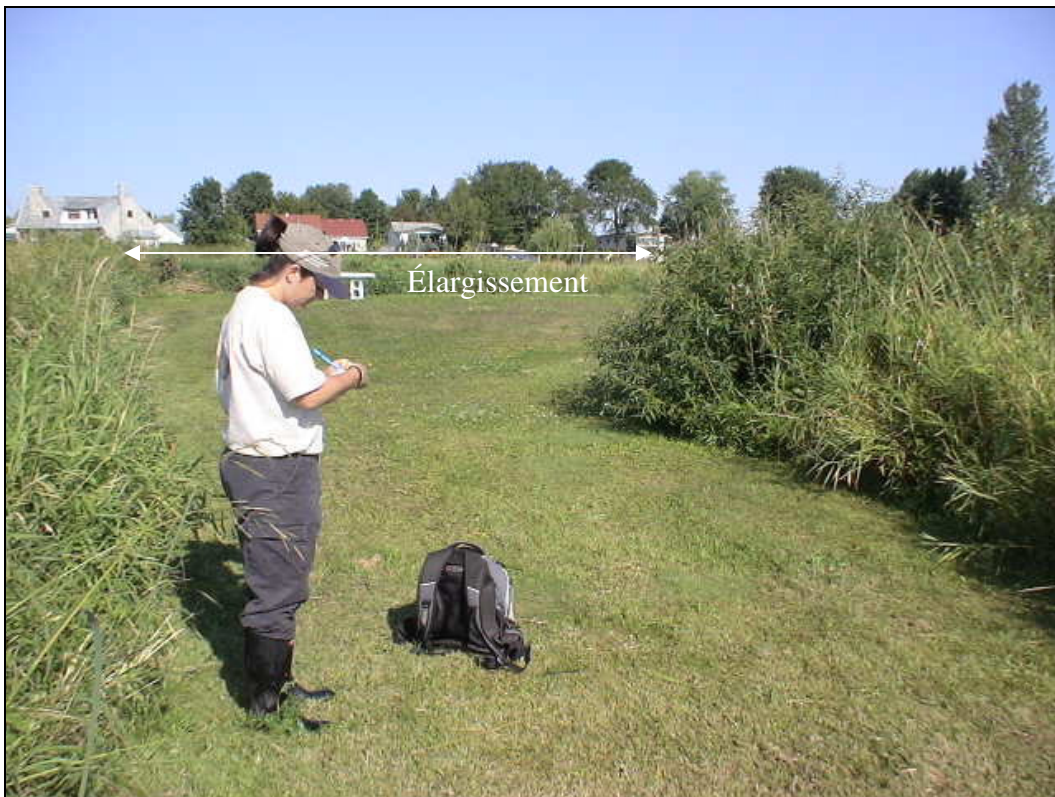
Photos 3 et 4, site 2 à Lavaltrie

<b>Présence de ponceau</b>	OUI / <input type="checkbox"/> NON	
<b>Caractérisation de la végétation adjacente</b> Figure <u>NON</u> (LHE identifiée par la végétation)	- zone entretenue (herbacées coupées)  - Photos 3 et 4 - Plantes comme phalaris donc zone inondée	
<b>Cote du Fleuve</b>	Varenne = 5,15 m	Sorel = 4,40 m (30 août 2006)
<b>Longueur du remblai</b>	ne va pas jusqu'au sagittaire, coupé seulement dans la prairie humide	
<b>Largeur du remblai</b>	environ 5 m	
<b>Hauteur du remblai</b>		
<b>Âge approximatif du remblai</b>		
<b>Provenance du sol</b>	Probablement des déblais du draguage mis sur les côtés	
<b>Type de sol utilisé</b>		
<b>Identification d'un point stable :</b> distance = hauteur =		
<b>Entrave à la libre circulation du poisson</b>	non, sauf si entrave le marais

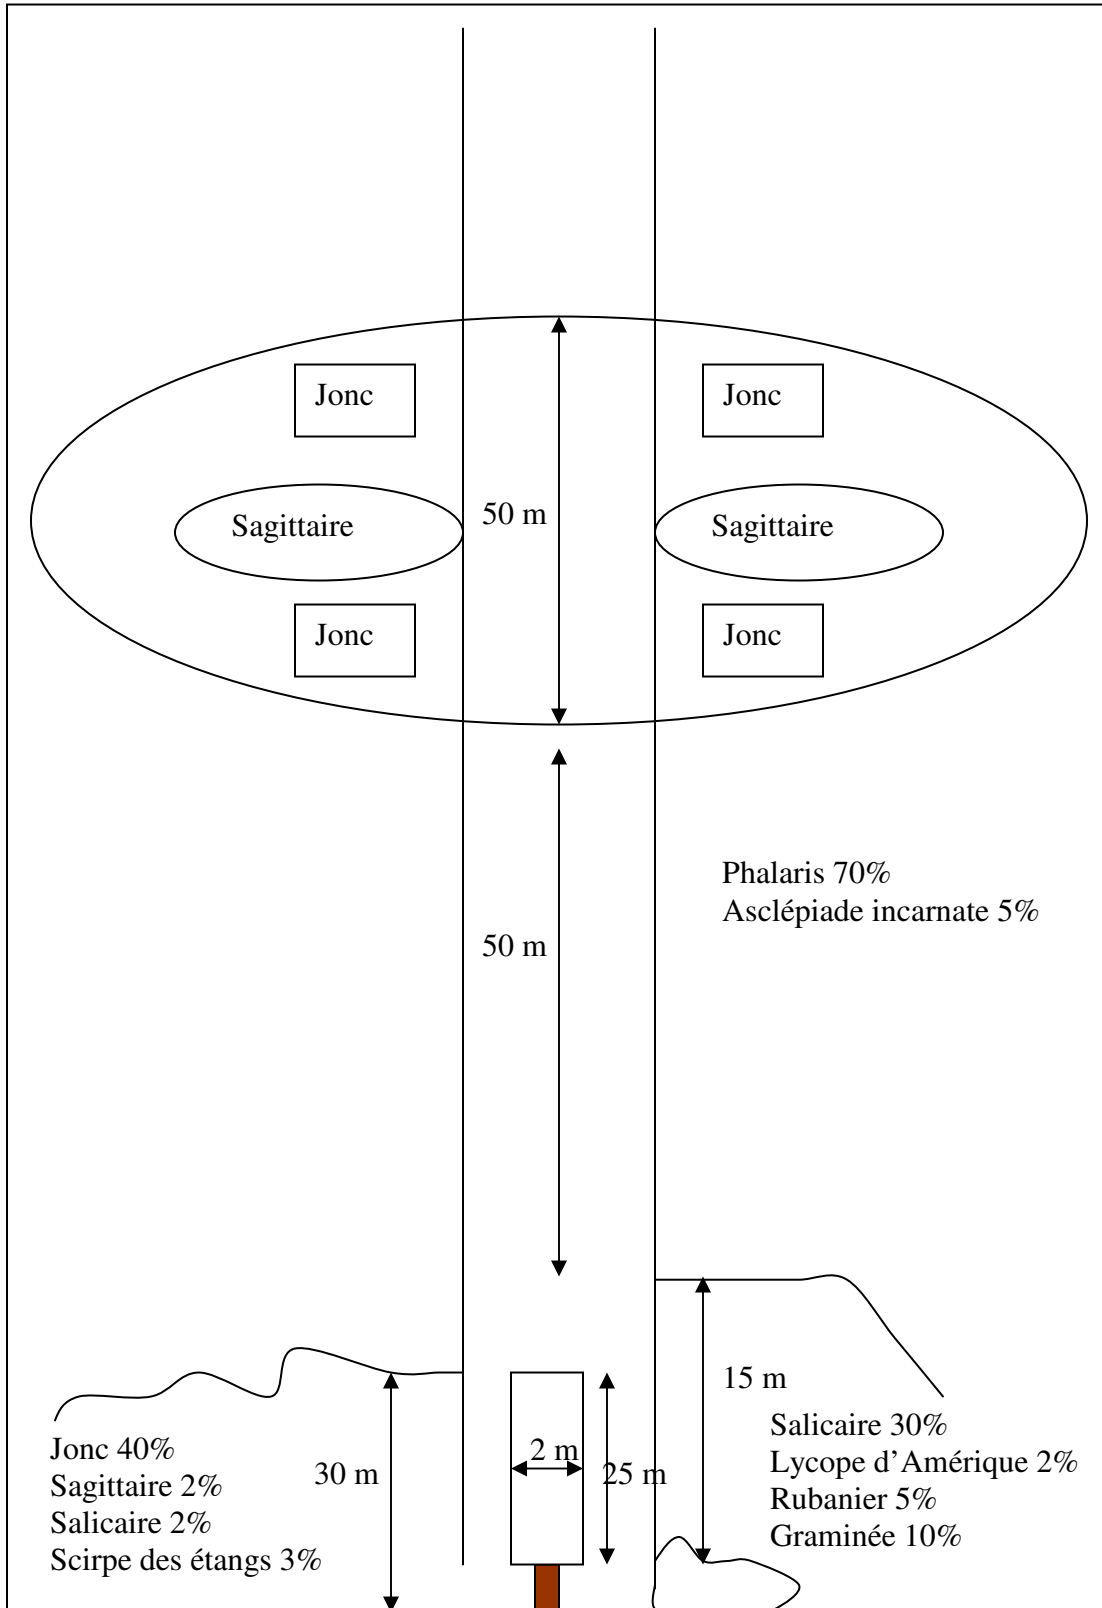
Croquis du site 4, septembre 2006 à Lavaltrie

<b>Présence de ponceau</b>	OUI / <input checked="" type="checkbox"/> NON	
<b>Caractérisation de la végétation adjacente</b>  Figure <u>OUI</u>  (LHE identifiée par la végétation)	- zone entretenue (herbacées coupées) et de remblai ancien avec remblai récent  - Gazon ensemencé - Photos 7 et 8 - Zone de remblai récent pour accès au quai	
<b>Cote du Fleuve</b>	Varenne = 5,15 m	Sorel = 4,40 m (30 août 2006)
<b>Longueur du remblai</b>	dans le marais émergent 50 m (15 ans), 20 à 25 m récent	
<b>Largeur du remblai</b>	environ 6 m 1,5 à 2 m	
<b>Hauteur du remblai</b>	1 m 15 à 30 cm	
<b>Âge approximatif du remblai</b>	ancien (15 ans) récent (cette année et probablement refait à chaque année en parti)	
<b>Provenance du sol</b>	inconnu	
<b>Type de sol utilisé</b>	sable	
<b>Identification d'un point stable :</b> <b>distance = hauteur =</b>	Groupe d'arbre  40m 1m plus haut que le remblai	
<b>Entrave à la libre circulation du poisson</b>	<b>oui, pour la section dans le marais émergent</b>

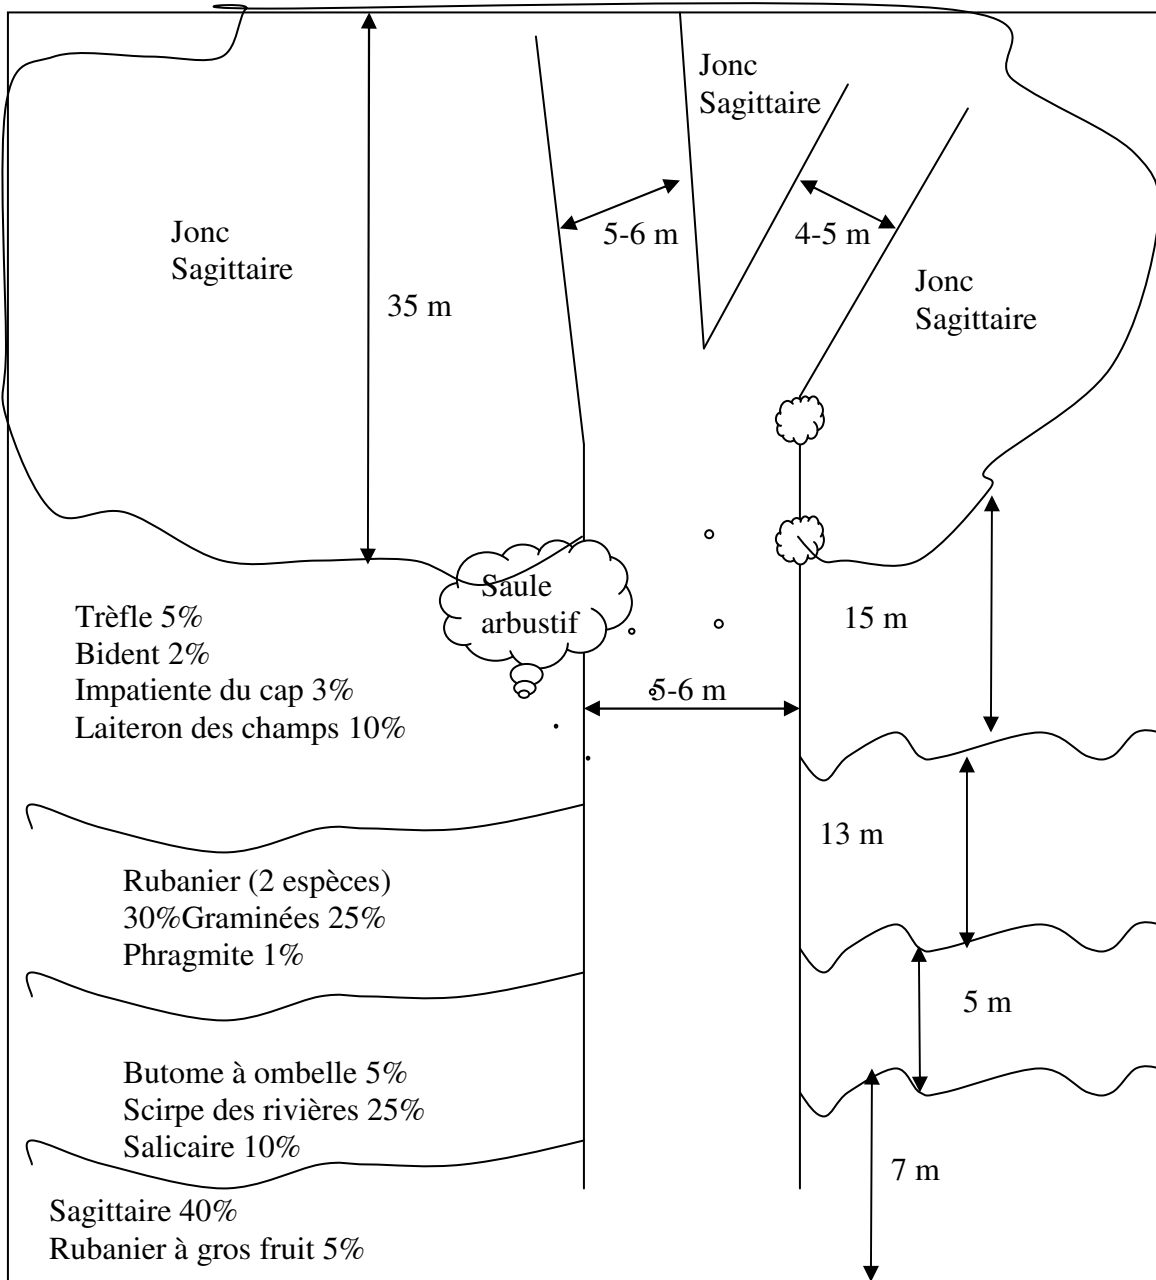
Croquis du site 5, septembre 2006 à Lavaltrie

<b>Présence de ponceau</b>	OUI / <input type="checkbox"/> NON	
<b>Caractérisation de la végétation adjacente</b>  Figure <u>OUI</u>  (LHE identifiée par la végétation)	- Photos 9 et 10	
<b>Cote du Fleuve</b>	Varenne = 5,15 m	Sorel = 4,40 m (30 août 2006)
<b>Longueur du remblai</b>	sur 30 à 40 m	
<b>Largeur du remblai</b>	environ 5 à 6 m	
<b>Hauteur du remblai</b>	40 cm à 1 m	
<b>Âge approximatif du remblai</b>	ancien	
<b>Provenance du sol</b>	inconnu	
<b>Type de sol utilisé</b>	sable	
<b>Identification d'un point stable :</b> <b>distance =</b> <b>hauteur =</b>	Poteau de métal  10m 1,5 m plus haut que le remblai	
<b>Entrave à la libre circulation du poisson</b>	<b>oui, pour la section dans le marais émergent</b>

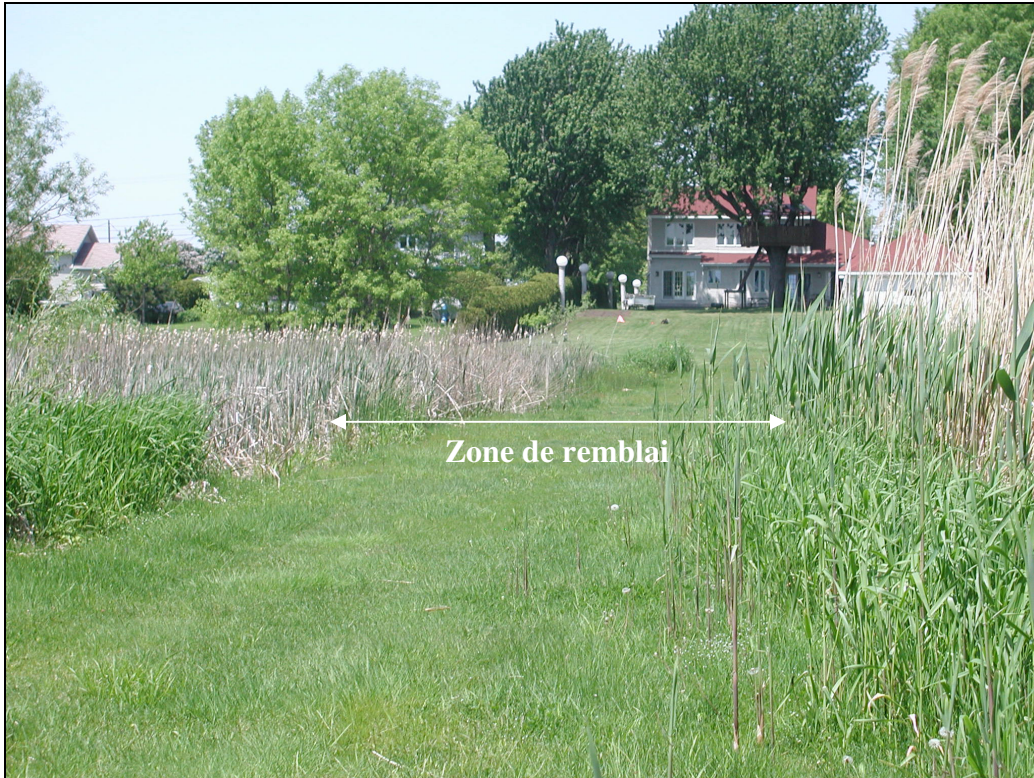
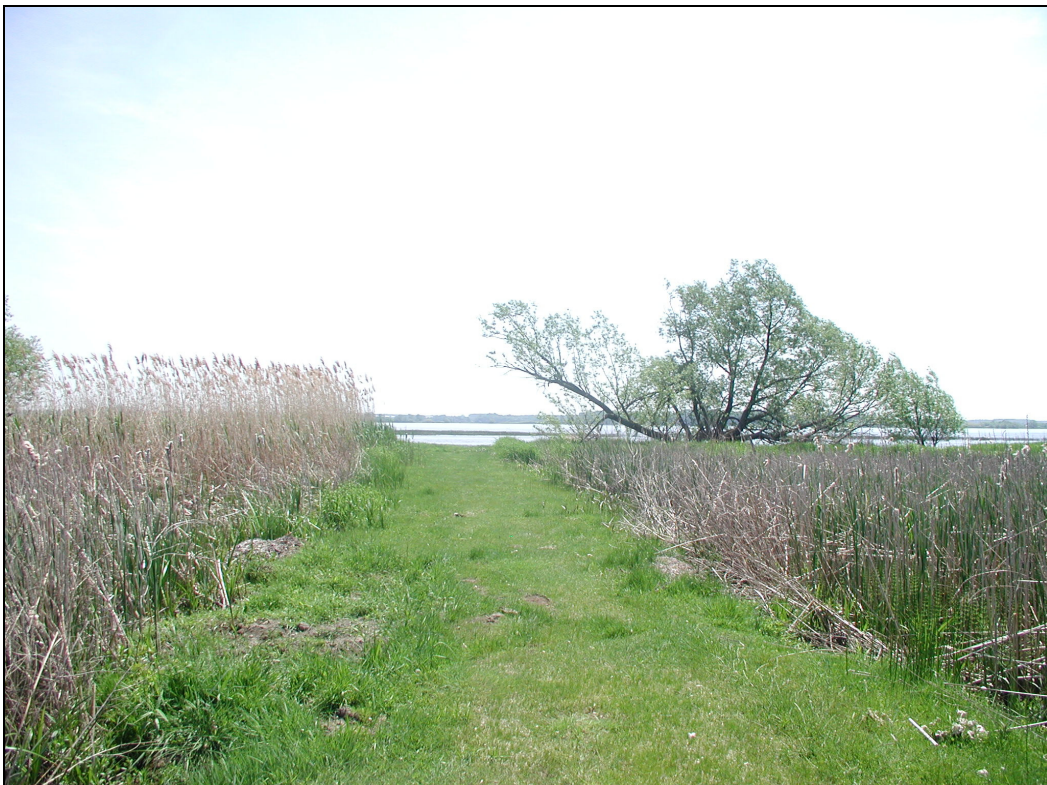
Photos 21 et 22

<b>Présence de ponceau</b>	OUI / <input type="checkbox"/> NON	
<b>Caractérisation de la végétation adjacente</b> Figure <u>NON</u> (LHE identifiée par la végétation)	<ul style="list-style-type: none"> <li>- Remblais dans le marais émergent et la prairie humide</li> <li>- Photos 21 et 22</li> <li>- Ordonnance de la Cours à Monsieur Drolet</li> <li>- Nouveau propriétaire (2002) M. Cloutier</li> </ul>	
<b>Cote du Fleuve</b>	Varenne =	Sorel =
<b>Longueur du remblai</b>	102m	
<b>Largeur du remblai</b>	7 m	
<b>Hauteur du remblai</b>	de 60 cm à 22 cm	
<b>Âge approximatif du remblai</b>	Début 1999	
<b>Provenance du sol</b>	extérieur du terrain	
<b>Type de sol utilisé</b>	Sable	
<b>Identification d'un point stable :</b> distance = hauteur =		
<b>Entrave à la libre circulation du poisson</b>	<b>oui, coupe le marais émergent</b>

Plusieurs des obstacles à la libre circulation du poisson rencontrés sont présent depuis plusieurs années, l'un d'entre eux, celui du 80, rue Notre Dame fait l'objet d'une poursuite judiciaire et une ordonnance de remise en état a été émise en décembre 2002. Un nouveau remblai a été exécuté au mois de juin de cette année sur une propriété voisine à l'ouest. Le propriétaire doit faire enlever le remblai au cours de l'hiver 2006-2007.
