FICHE TECHNIQUE N° 8

- **Thématique :** Protection et restauration écologique des milieux naturels
- **Projet :** La gestion intégrée des barrages privés de la rivière Saint-Jean pour la restauration de la diversité biologique
- **Localisation :** Rivière Saint-Jean (municipalités de Lavaltrie et de Lanoraie)

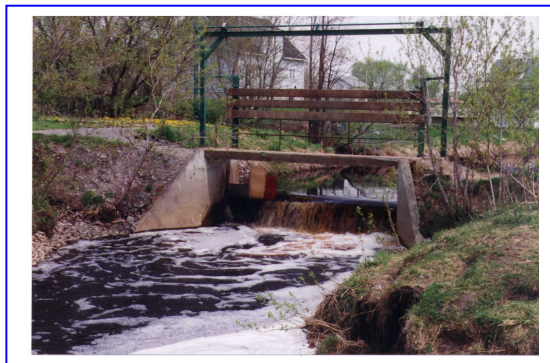
Barrage privé présent sur la rivière Saint-Jean, Lavaltrie

Il y a quelques années, le ministère de l'Agriculture, des Pêcheries et de l'Alimentation du Québec (MAPAQ) a procédé à la construction de plusieurs petits barrages sur la rivière Saint-Jean. Ces barrages servent de structures de rétention d'eau afin de permettre aux agriculteurs d'avoir un approvisionnement en eau pour l'irrigation des terres avoisinantes. Ils sont gérés par la Municipalité Régionale de Comté (MRC) de D'Autray qui voit à leur inspection et à leur utilisation.

On soupçonne que ces barrages ont par contre causé des torts aux populations ichthyennes* utilisant le cours d'eau. Ils forment entre autres une barrière physique au déplacement de ces derniers ainsi qu'à l'accès à leur site de fraie. De plus, la mortalité massive d'œufs de perchaudes fut observée en aval du premier barrage actif causé par l'ajout de poutrelles au barrage qui provoque une baisse du niveau d'eau provoquant l'assèchement des masses d'œufs déposés dans la végétation (Bélanger, In prep.).
